REGIONE PIEMONTE - COMUNE DI PREMIA

PIANO DI RECUPERO DI INIZIATIVA PRIVATA

RELAZIONE ILLUSTRATIVA

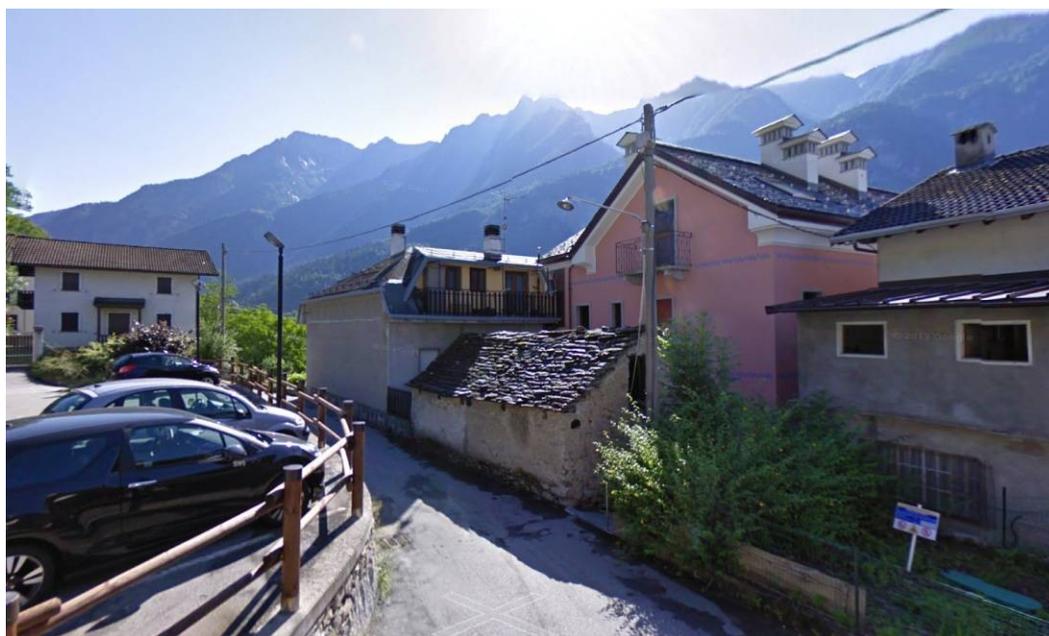
Come detto, le coperture dei due fabbricati 567 e 918 si trovavano in condizioni di precaria stabilità e le strutture in legno portanti erano seriamente compromesse, così come le murature perimetrali, realizzate in pietra di pezzatura molto piccola e di forma irregolare, intasate con malta di calce, con pochissima capacità coesiva.

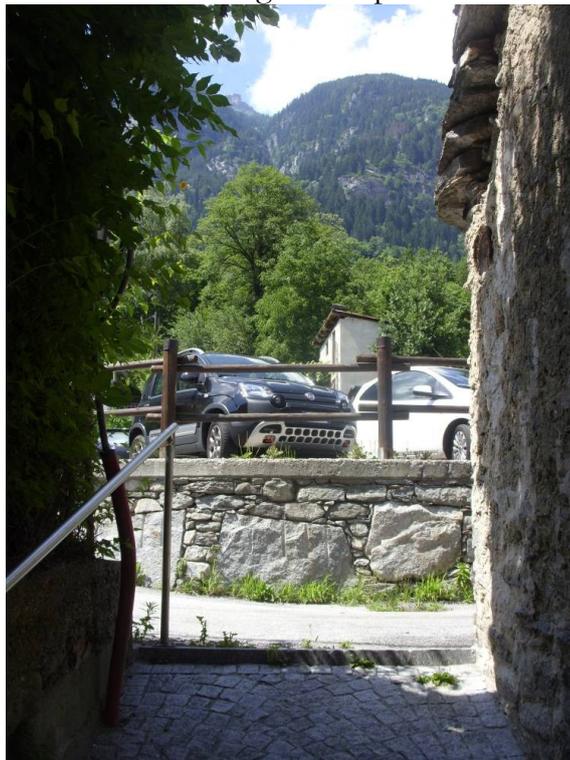
VISTA 1 FOTO DELLO STATO DI FATTO

CONFRONTO FOTOGRAFICO TRA L'ESISTENTE E QUELLO IN PROGETTO

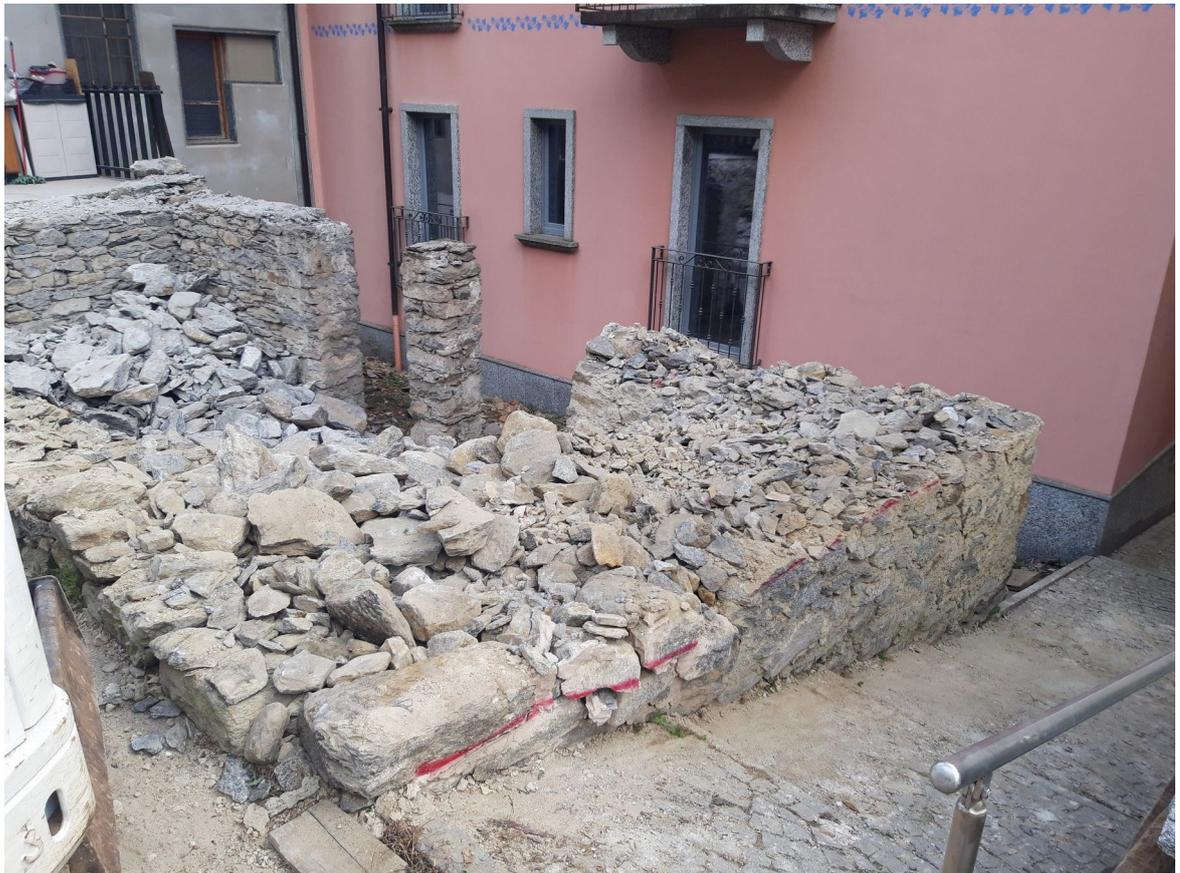
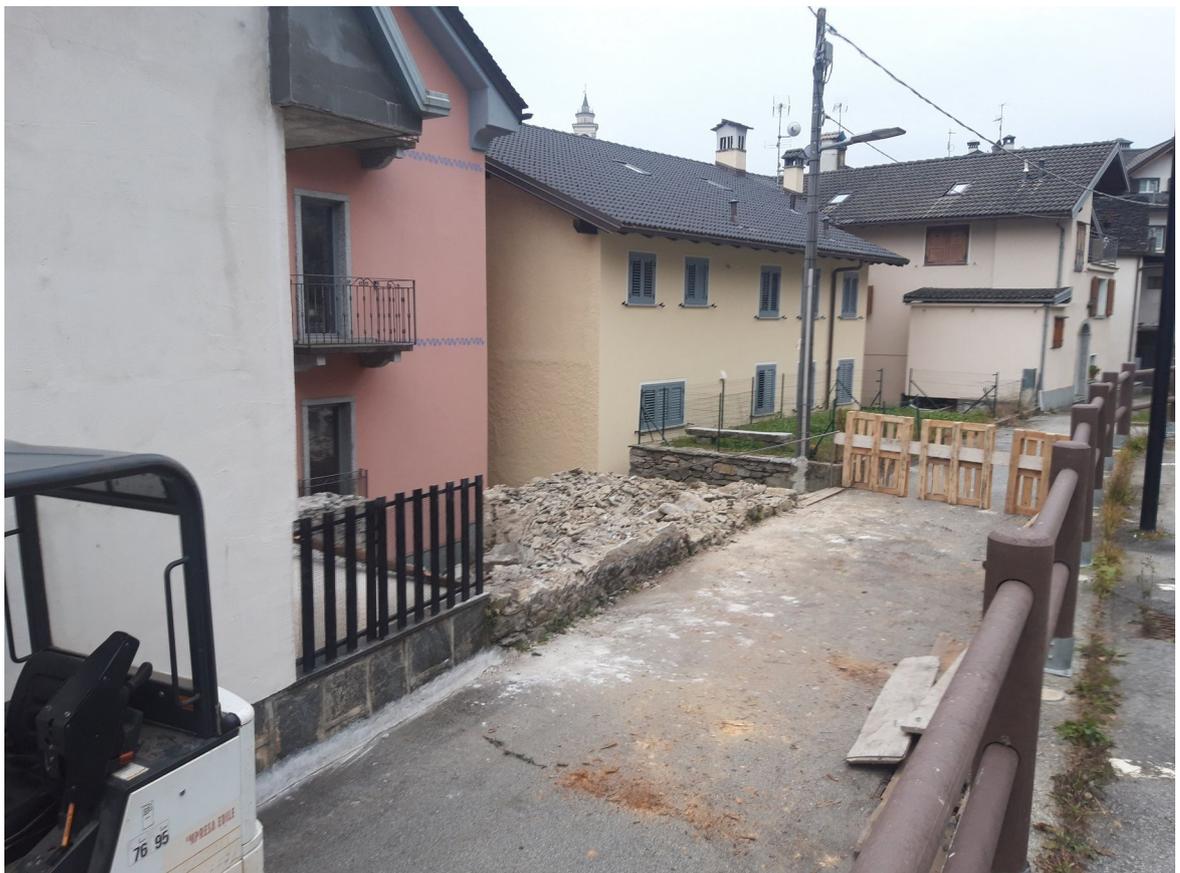
VISTA 3 SITUAZIONE DOPO ORDINANZA n° 6 del 25/11/2022

L'intervento di riqualificazione edilizia riguarda principalmente l'intervento su due vecchi fabbricati, con propria area di pertinenza, che in seguito ad Ordinanza Sindacale n. 6 del 25/11/2022 sono stati messi in sicurezza mediante la rimozione della copertura e l'abbassamento ad un livello di sicurezza delle murature perimetrali, che si presentavano in stato di precaria stabilità, come peraltro segnalato nell'Ordinanza medesima.

È inoltre importante ricordare che in seguito all'intervento di messa in sicurezza dei due edifici, mappali 567 e 918, che ne ha determinato la quasi totale demolizione in quanto le condizioni strutturali non potevano che portare a tale soluzione, la loro eventuale ricostruzione non permetterebbe la "conservazione" delle loro caratteristiche originarie, ancorché non vi erano caratteristiche e/o finiture di pregio meritevoli appunto di conservazione.
